М. К. КАРГЕР
(Ленінград)

РОЗКОПКИ В ПЕРЕЯСЛАВІ-ХМЕЛЬНИЦЬКОМУ В 1952—1953 рр.

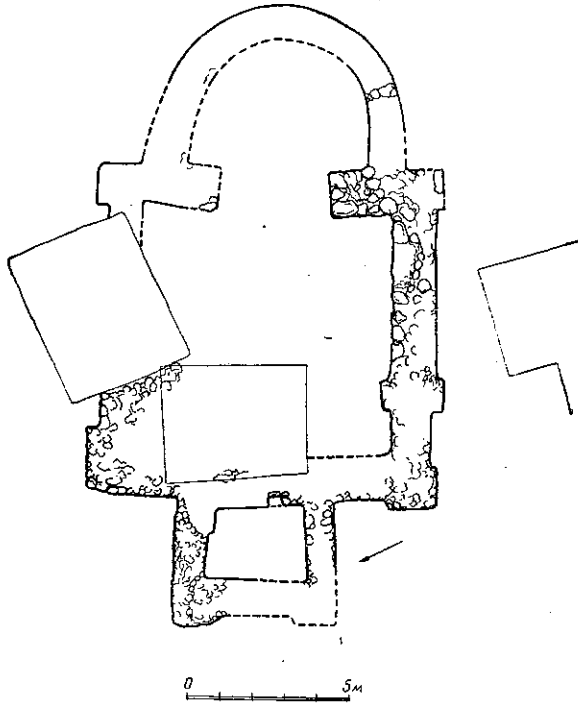
Рис. 1. Переяслав-Хмельницький. План руїн одноапсидного храму XI ст. Розкопки 1952 р.

Проте в самому центрі дитинця, на території невеликого садка в садибі І. С. Динника (вул. Радянська, буд. 7) розкопками вдалося виявити і майже повністю розкрити руїни ще одного древнього переяславського храму (рис. 1).

Фруктові дерева та невеликий сарай у північно-західній частині садиби не дозволили дослідити будівлю повністю, проте план її був в основному з'ясований. Заново відкрита переяславська будівля являє собою невелику безстовпну, майже квадратну в плані церкву з однією півциркульною апсидою із східного боку (рис. 1)¹. Довжина храму (без притвору) 15,8 м, ширина — 10 м. Апсида трохи вужча самої церкви, тому із зовнішнього боку на східній стіні утворюються невеликі плічка. Із заходу до церкви примикає невеликий притвор. На кутках будівлі є

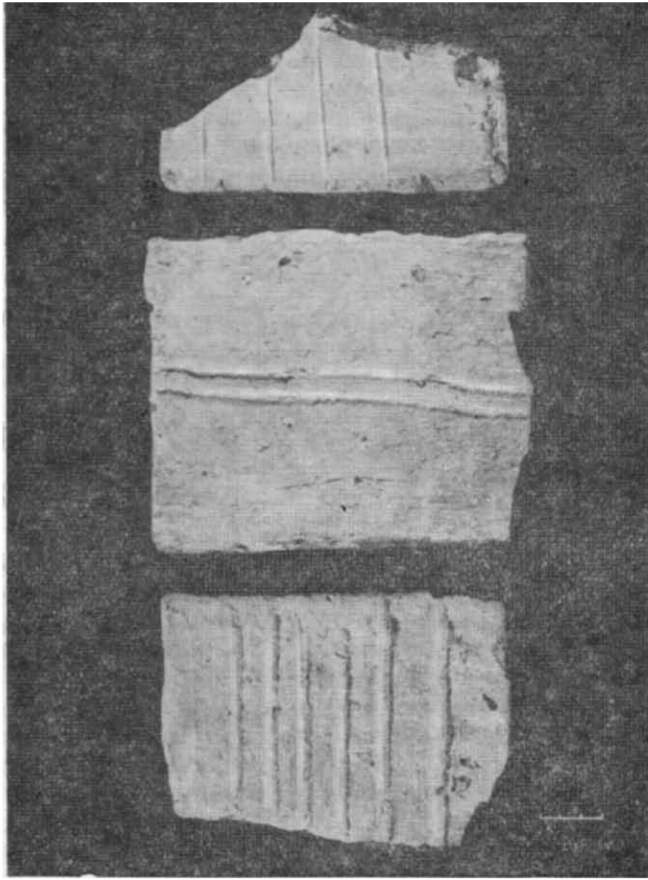
Рис. 2. Цеглини з борозенками з руїн храму XI ст. Розкопки 1952 р.

У розвалі древніх будівельних матеріалів в процесі розкопок храму зібрані численні зразки цегли, що мають розміри $30\text{--}33 \times 22\text{--}24 \times 3,5\text{--}4,0$ см; на багатьох цеглинах на одній постілі є опуклі паралельні борозенки (рис. 2). Уламки цегли цього типу виявлені і в руїнах храму Михайла. В значній кількості були знайдені також керамічні плитки від підлоги. Більша частина їх не мала поливи, але зустрічалися і полив'яні — одноколірні (жовті) та узорні (жовті розводи на зеленому фоні, рис. 3). У великій кількості траплялися фрагменти штукатурки з фресковим розписом дуже яскравих кольорів.

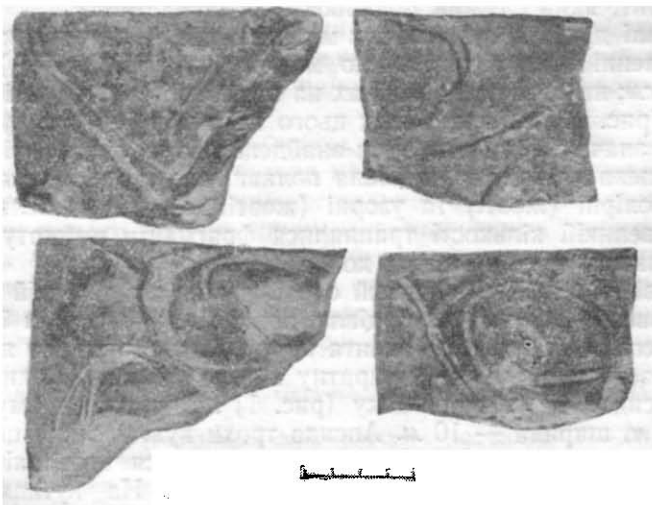
Рис. 3. Полив'яні керамічні плитки підлоги з руїн храму XI ст. Розкопки 1952 р.

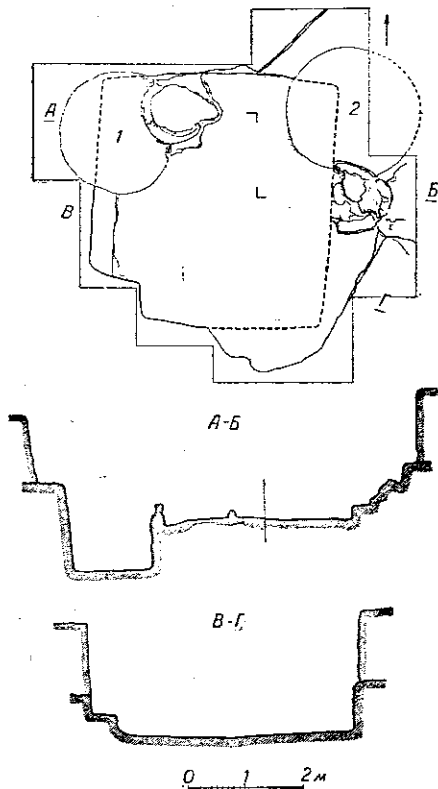
Рис. 4. Переяслав-Хмельницький. План та розріз жител XII—XIII ст. Розкопки 1952 р.

валосся в друге (рис. 4). Як нижнє, древнїше житло, так і верхнє, пізнїше, відносяться до XII—XIII ст. В обох житлах добре збереглися глинобитні склеписті печі (рис. 5). Під глиняною обмазкою черені виявлена забивка з уламків кераміки. З них вдалося зібрати цілий горщик. Нижче виявилися ще два шари глиняної обмазки, під якими також були знайдені уламки кераміки. З уламків другого шару вдалося зібрати також цілу посудину. На долівці жител знайдено багато уламків глиняного посуду, виробів з каменю, кості та заліза. За своїм типом переяславські

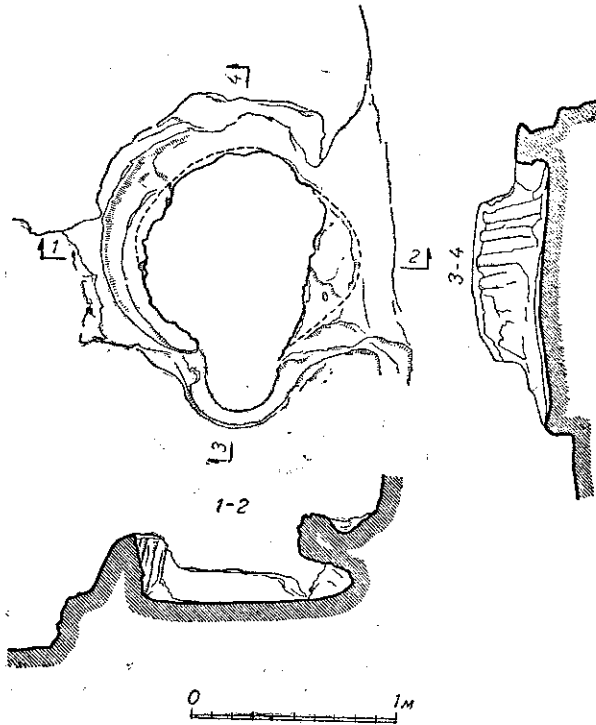
Рис. 5. План та розрізи глинобитної печі з житла XII—XIII ст.

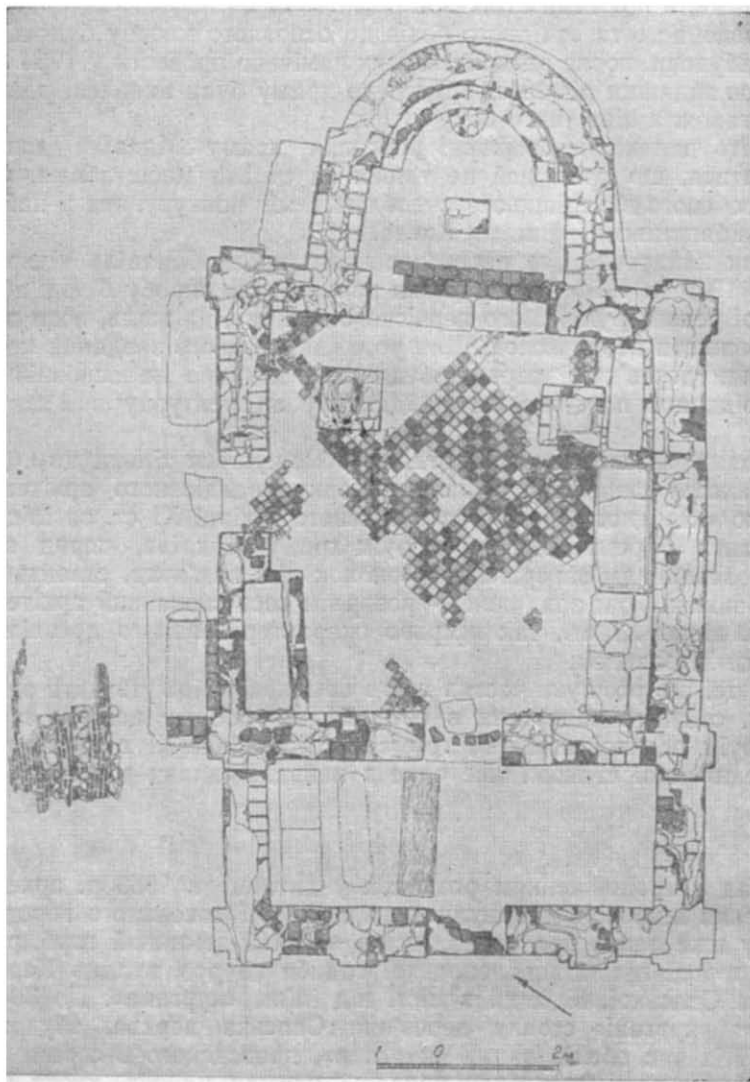
Рис. 6. Переяслав-Хмельницький. Руїни храму-усипальні XI ст. План. Розкопки 1953 р.

собою мініатюрний храм-усипальню. До прямокутної в плані будівлі із східного боку прилягає одна апсида, а з західного — притвор, ширина якого дорівнює ширині храму (рис. 6). У північно-східному та південно-східному кутках будівлі розташовані два квадратні у плані стовпи. У західній частині храму стовпів не було. Своєрідний план мало і олтарне

В середині основної частини храму, в його західному притворі та біля храму, вздовж його північної стіни розташовані поховальні споруди-склепи та кам'яні гробниці (рис. 6). У південно-східному кутку храму була виявлена гробниця, збудована із цегли XII ст. на вапняковому розчині без цем'янки. Гробниця перекривалася шиферною плитою, від якої збереглися лише уламки, що впали на дно гробниці. Від кістяка збереглися лише незначні залишки. Гробниця примикала до оштукатуреної та розписаної фресками поверхні південної стіни та південно-східного стовпа. Сама гробниця також оштукатурена (всередині та зовні).

До описаної гробниці впритул примикають два шиферні саркофаги, розташовані вздовж південної стіни храму на невисоких цегляних основах (рис. 6). Від обох саркофагів збереглися *in situ* тільки нижні плити — днища з поздовжніми та боковими видовбленими по краях пазами для встановлення стінок. Стінки та кришки обох саркофагів знайдені тут же в уламках. Цегляна основа під шиферним саркофагом, розташованим у південно-західному кутку храму, перекриває древню підлогу з полив'яних плиток. Навпаки, цегляна основа другого шиферного саркофага біля тієї ж стіни покладена безпосередньо на ґрунт; плитки підлоги не ідуть під нього, а утворюють вздовж саркофага кайму коричневого кольору. На боковій стінці цегляної основи під цим саркофагом зберігся шар білого розчину з відбитками плиток, які були встановлені вертикально по бортику основи саркофага. Кілька плиток жовтого та зеленого кольорів збереглися на місці. Від кістяків уціліли лише окремі кістки.

Ще одна поховальна споруда розташована у північно-західному кутку храму і являє собою аркосолій в товщі північної стіни (рис. 6).

Біля північної зовнішньої стіни храму розкопками виявлено три древніх поховання (рис. 6). Коло північно-східного кутка будівлі тра-

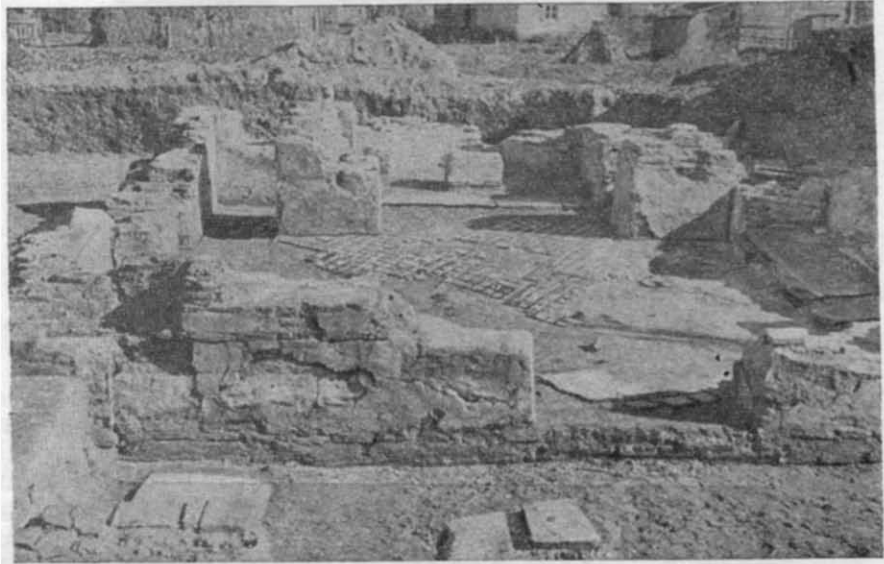
Рис. 7. Переяслав-Хмельницький. Загальний вид руїн храму-усипальні XI ст.

ніці «змішаної кладки», на розчині вапна з домішкою товченої цегли (рис. 7). Ряди великих, нерівно обтесаних каменів чергуються з рядами цегляної кладки. В цегляній кладці застосовувався характерний для київської архітектури XI ст. прийом чергування рядів цегли, що лежать у площині фасаду, з «утопленими рядами», прикритими гладко затертим розчином з домішкою цем'янки. Зовнішня поверхня кам'яної кладки стін також вкрита шаром гладко затертого розчину, крізь який, проте, окремі (найбільш опуклі) частини каменів виступають назовні (рис. 8). Всі кутки та зовнішні лопатки будівлі складені, в основному, з каменю. Цегла, застосована в кладці стін, має майже стандартні розміри (30—31 × 11—12 × 4—4,5 см). Вапняковий розчин від домішки дрібнотовченої цегли має рівний рожевий колір. Товщина швів — різна — від 1,5 до 4 см.

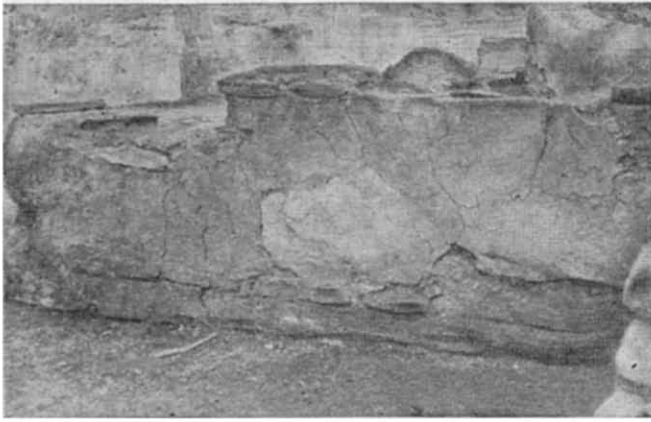
Рис. 8. Руїни храму-усипальні XI ст. Кладка західної стіни.

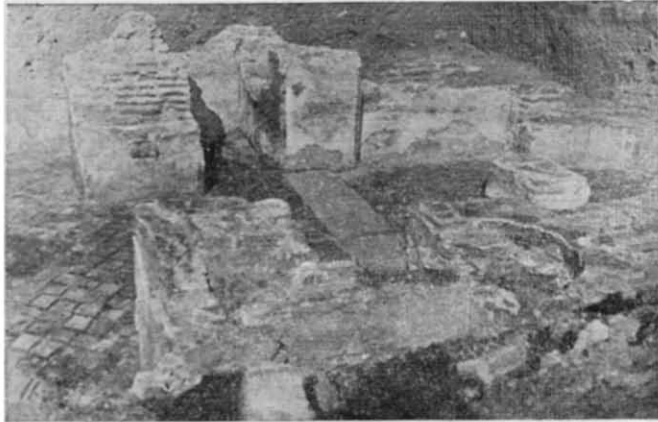
Рис. 9. Руїни храму-усипальні XI ст. Східна частина будівлі.

У східній стіні храму (по боках від апсиди) на висоті 0,75 м від рівня підлоги розташовані дві півциркульні ніші (рис. 9).

Олтарна частина храму відокремлена від основної частини будівлі порогом, який складається з трьох шиферних плит, укладених щільно одна до одної (рис. 9). За цим порогом розташована цегляна вимостка (в два ряди цегли), як видно, основа олтарної перегороджі.

м'янки (рис. 9). Стінки його оштукатурені. Первісна висота престолу невідома.

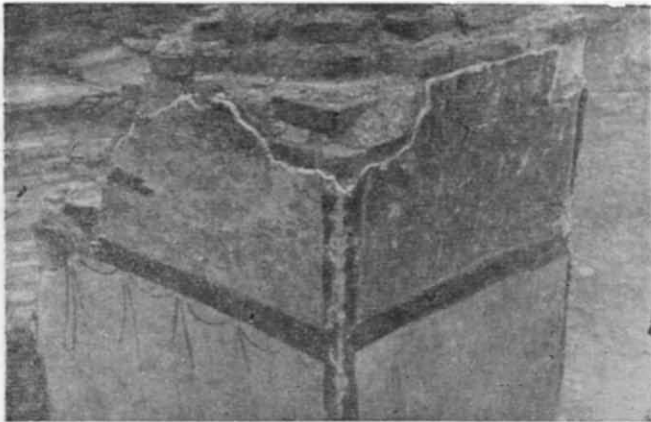
Рис. 10. Руїни храму-усипальні XI ст. Фресковий розпис на північно-східному стовпі.

На багатьох ділянках внутрішньої поверхні стін храму добре збереглися *in situ* фрагменти древнього фрескового розпису (рис. 10). Великі уламки розписної штукатурки (рис. 11) знайдені в дуже значній кількості у завалах древніх будівельних матеріалів. Необхідно підкреслити, що не всі фрагменти живопису, що збереглися, відносяться до первісного розпису храму. Так, на південному стовпі чітко видно, що частина штукатурки з фресковим розписом уже в давнину відвалилася і була замінена дещо пізніше новою штукатуркою. Фресковий живопис на цій штукатурці відтворює стару схему розпису, яка, проте, не точно співпадає з ним як за рисунком, так і за кольором. Ця пізніша штукатурка з розписом переходить і на стінки цегляної гробниці, яка впритул примикає до стовпа; очевидно, пізніший розпис синхронний цій гробниці.

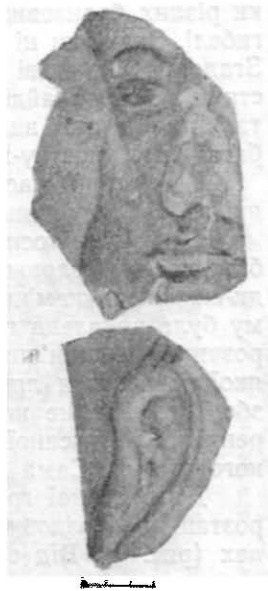
Рис. 11. Руїни храму-усипальні XI ст. Фрагменти фресок.

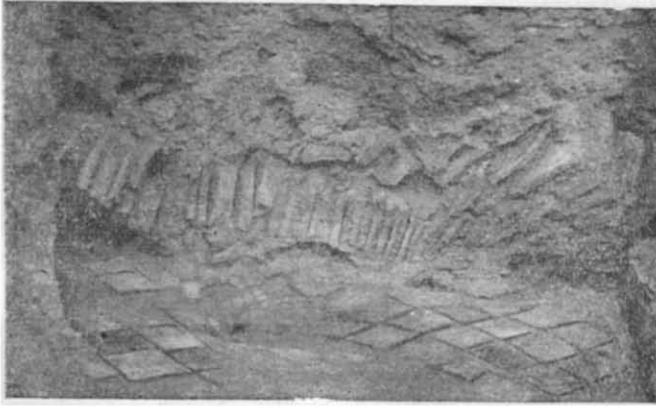
Рис. 12. Руїни храму-усипальні XI ст. Завал кладки стіни на підлозі.

У завалі, що складався з будівельних матеріалів (рис. 12), крім численних зразків цегли, каменю, розчину, знайдені також уламки червоноглиняних амфор із слідами розчину вапна з цем'яною, який прилип до них, що свідчить про застосування цих амфор у кладці склепіння будівлі. Слід, крім того, згадати про численні знахідки фрагментів фрескової штукатурки, кусків древнього свинцевого даху, в тому числі одного цілого листа свинцю (розміром 70×40 см), уламків круглого віконного скла із загнутими бортиками, а також залізних кованих цв'яхів з

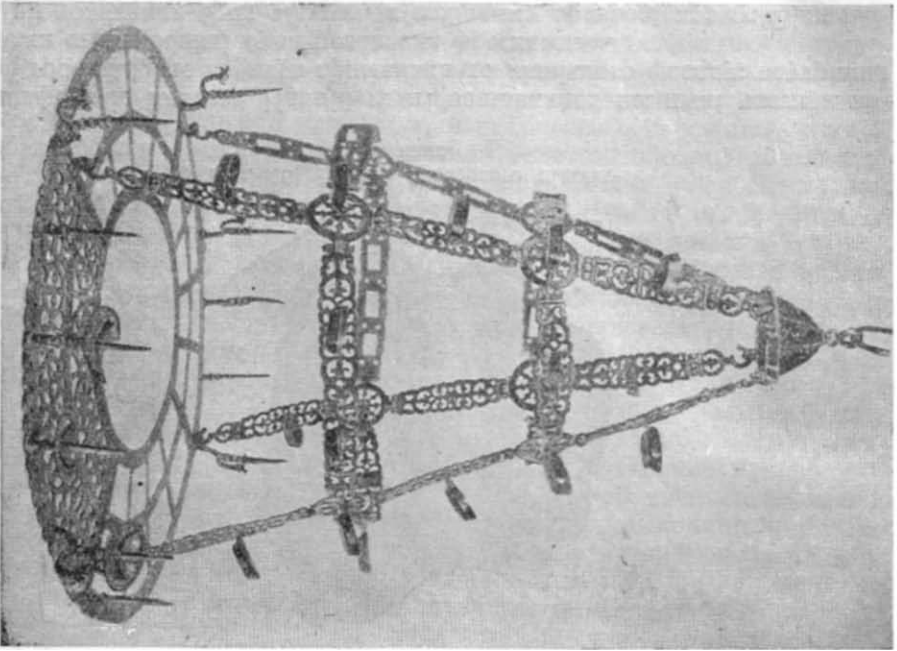
Рис. 13. Бронзовий хорос, знайдений в руїнах храму-усипальні XI ст. (після реставрації).

На підлозі храму-усипальні розкопками виявлені численні уламки різних бронзових предметів, які знаходилися в храмі в час його загибелі. Знахідки ці заслуговують спеціальної публікації та дослідження. Згадаємо лише дві з них — особливо інтересні. На підлозі середньої частини храму знайдені численні уламки бронзових прорізнних пластинок та литва, з яких вдалося повністю відтворити чудову за орнаментальним багатством люстру-хорос (рис. 13).

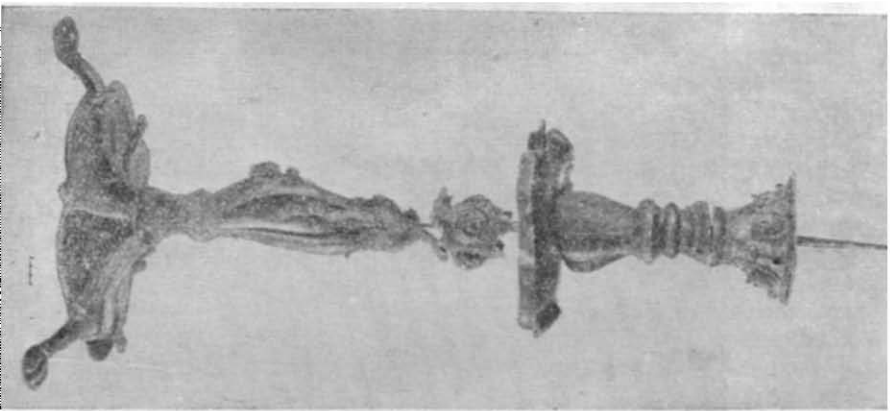
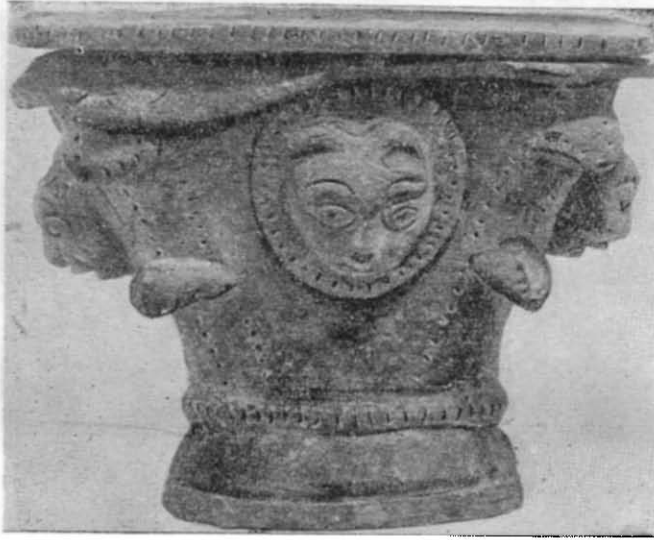
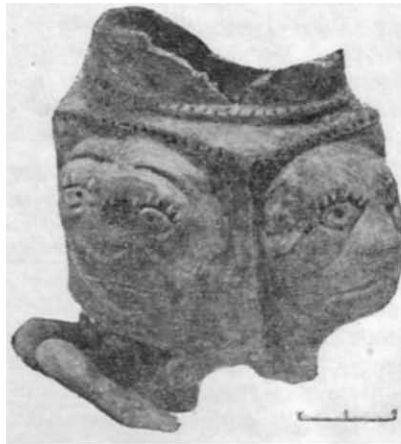
Рис. 14. Бронзовий підсвічник, знайдений в руїнах храму-усипальні XI ст. (після реставрації).

Рис. 15. Деталь бронзового підсвічника.

Рис. 16. Деталь бронзового підсвічника.

В олтарній частині храму знайдені уламки бронзового підсвічника, які побували у сильному вогні (рис. 14—16).

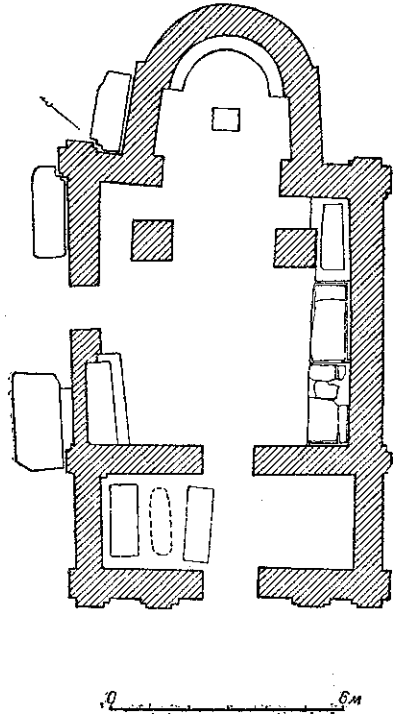
Рис. 17. Храм-усипальня XI ст. План.

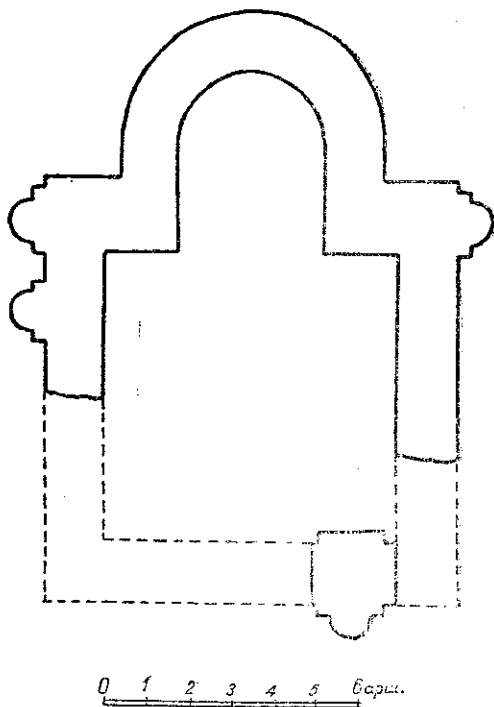
Рис. 18. План одноапсидного храму XII ст. Розкопки П. А. Лашкарьова.

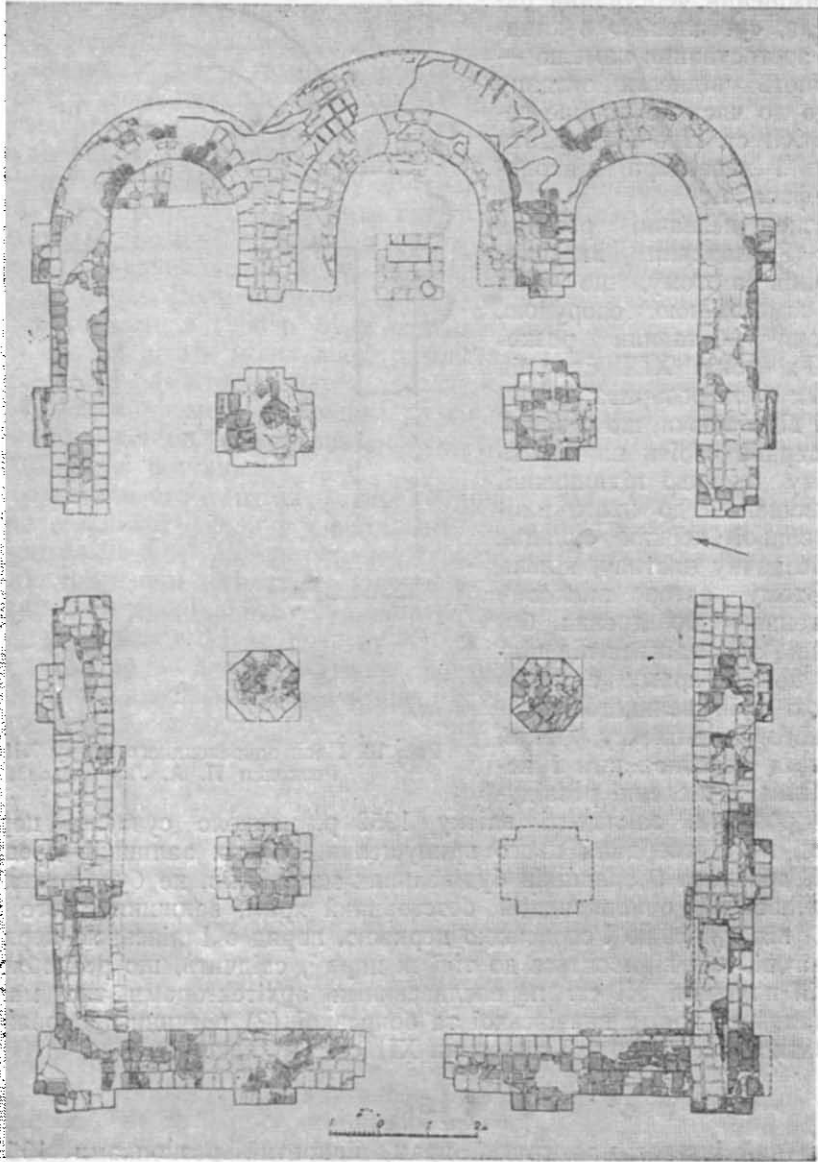
Рис. 19. Переяслав-Хмельницький. Руїни шестистовпного храму XII ст.
План. Розкопки 1953 р.

Розкрита розкопками 1953 р. будівля являє тринефний шестистовпний храм з трьома півциркульними апсидами з східного боку (рис. 19). Довжина будівлі (по середньому нефу) 24,2 м, ширина 14,3 м.

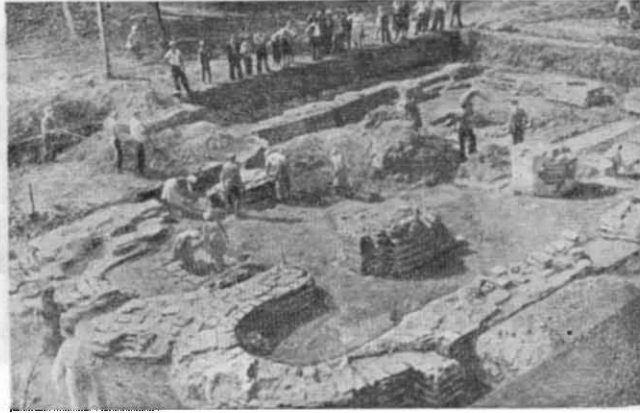
Рис. 20. Шестистовпний храм XII ст. Загальний вид руїн в процесі розкопок.

Цегляна кладка стін та стовпів будівлі збереглася на висоту в середньому близько 1 м над рівнем древньої підлоги (рис. 20). Окремі частини будівлі збереглися на ще більшу висоту. Так, висота північно-східного стовпа досягає 1,5 м (13 рядів цегляної кладки). Деякі частини будівлі виявилися в значно гіршому стані: від північно-західного стовпа зберігся лише один ряд цегляної кладки, а південно-західний стовп знищений майже цілком — збереглися лише відбитки нижнього ряду цегляної кладки на фундаменті.

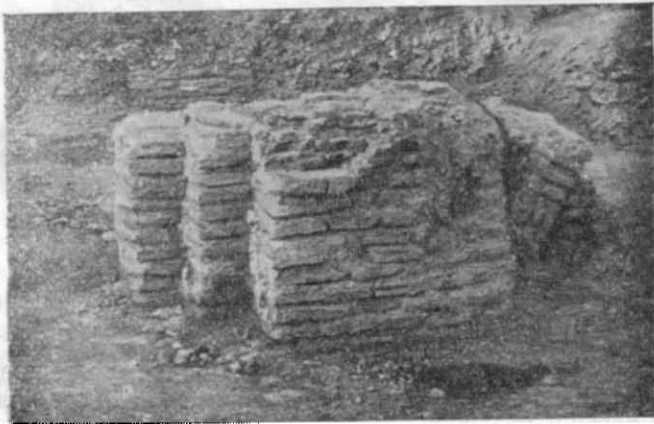
Рис. 21. Руїни шестистовпного храму XII ст. Цегляна кладка стовпа. Деталь.

Стіни та стовпи храму складені цілком із цегли на розчині вапна з домішкою цем'янки. Техніка кладки — рівношарова, без примінення «утоплених» рядів цегли (рис. 21). Каменю в кладці стін немає, він зустрічається лише в кладці фундаментів. Цегла має досить стандартні розміри: 31—32 × 21—23 × 5—6 см. Відхилення в розмірах не перевищують 2—3 см. Лише в окремих випадках зустрінуті «половинні» цегли-

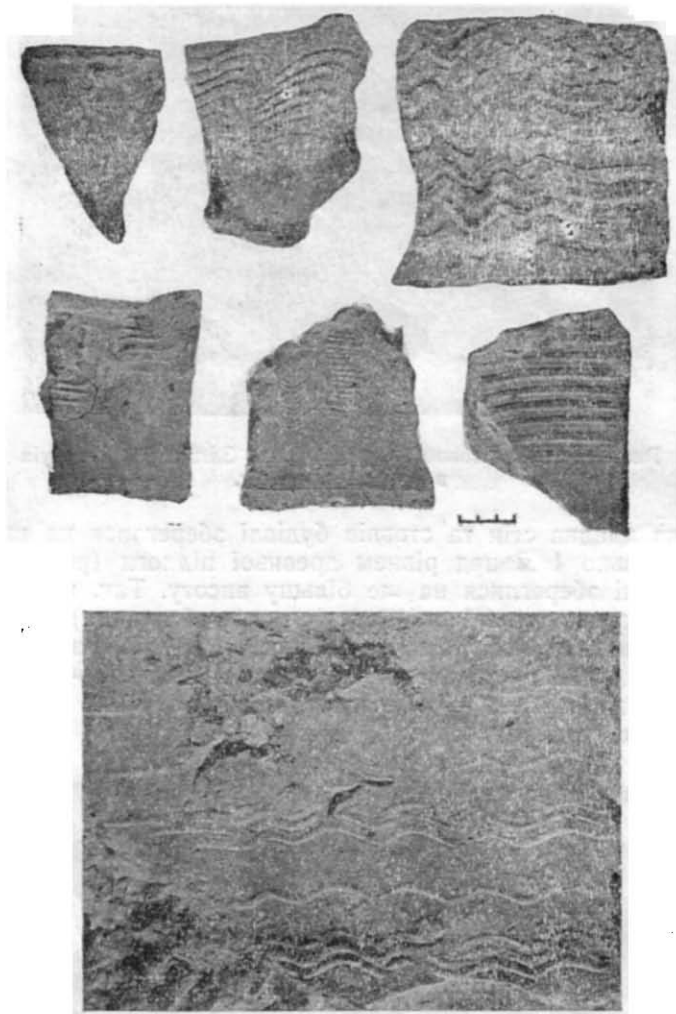
Рис. 22. Зразки цеглин з руїн шестистовпного храму XII ст.

ни ($15 \times 24 \times 5$ см). Основна маса цегли, використовуваної при будівництві, сформована з одного сорту добре промішаної глини, має добрий випал. Характерною особливістю є наявність на одній з постілей цеглин різного виду борозен, головним чином хвилястих, зроблених на сирці (рис. 22).

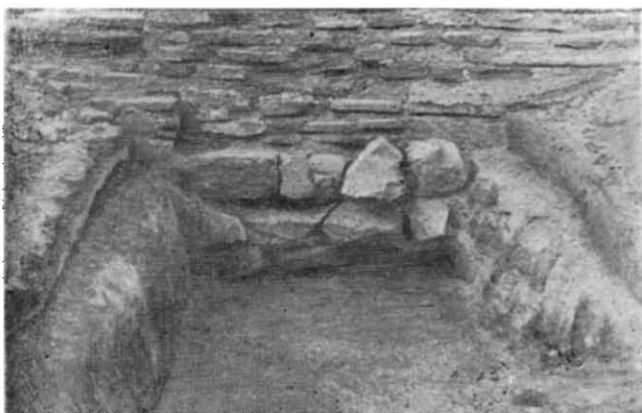
Рис. 23. Руїни шестистовпного храму XII ст. Кладка фундаменту.

Фундамент, закладений на глибині 1,12—1,17 м, являє собою бутуву кладку із рваного каменю, головним чином каневського пісковика, на розчині вапна з домішкою цем'янки. Цегла подрібнена тут не на порошок,

тому на відміну від розчину, застосованого в цегляній кладці стін будівлі, розчин у фундаменті не має загального рожевого відтінку. У верхніх частинах фундаменту покладені більші камені, у нижніх — дрібні уламки. Ширина фундаментів лише трохи (на 10—15 см) перевищує ширину стін.

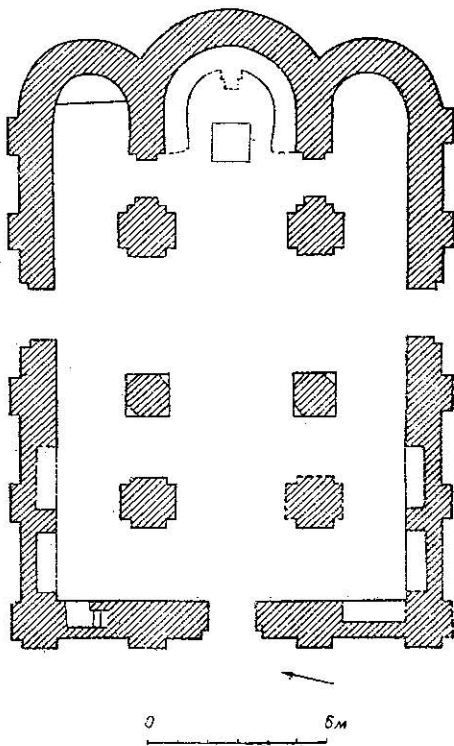
Рис. 24. Руїни шестистовпного храму XII ст. План.

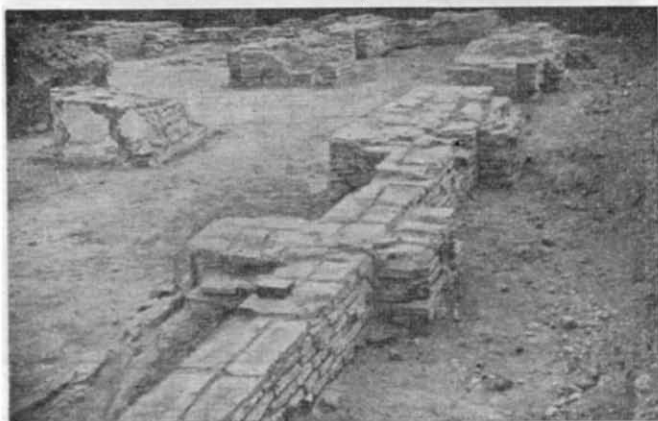
Рис. 25. Руїни шестистовпного храму XII ст. Південна стіна.

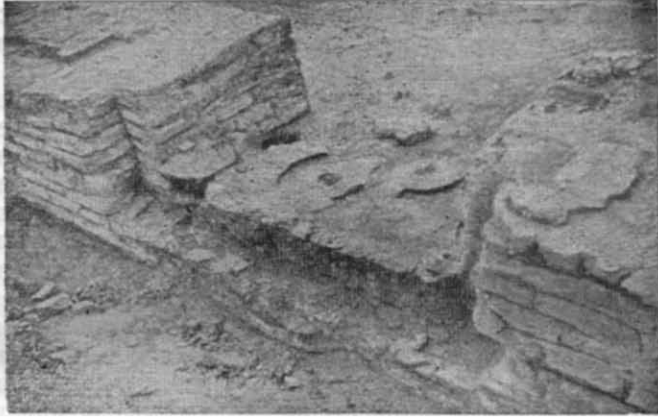
Рис. 26. Руїни шестистовпного храму XII ст. Різні шиферна плита в пізній закладці південного portalу.

вапнякового розчину з домішкою цем'янки, який помітно відрізняється від розчину основної кладки стін храму. При дослідженні закладки північного portalу були виявлені також: частина жорен, уламки шиферу та велика шиферна плита з врізними поглибленнями для мозаїчного набору (рис. 26)¹.

Не може бути сумнівів в тому, що і шиферна плита і цеглини з слідами розчину, використані для закладки portalів, походять з якоїсь зруйнованої древнішої будівлі Переяславля, спорудженої, очевидно, у другій половині XI ст.

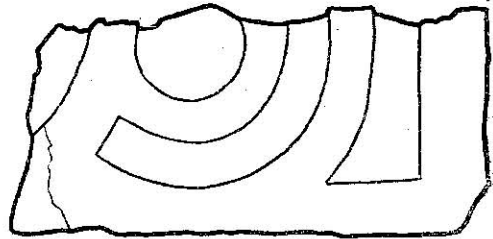
Рис. 27. Руїни шестистовпного храму XII ст. Фрагмент різної шиферної плити.

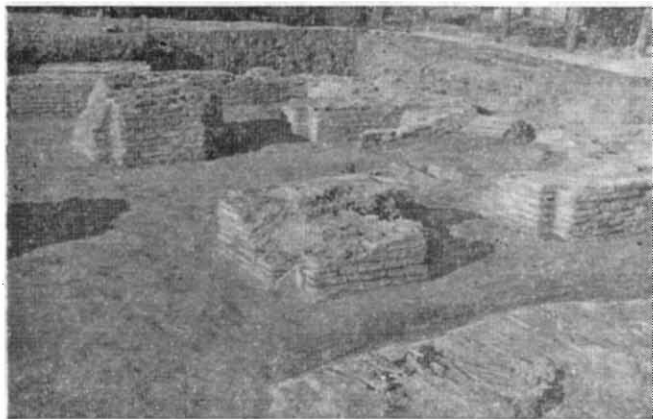
Рис. 28. Руїни шестистовпного храму XII ст. Східна частина будівлі.

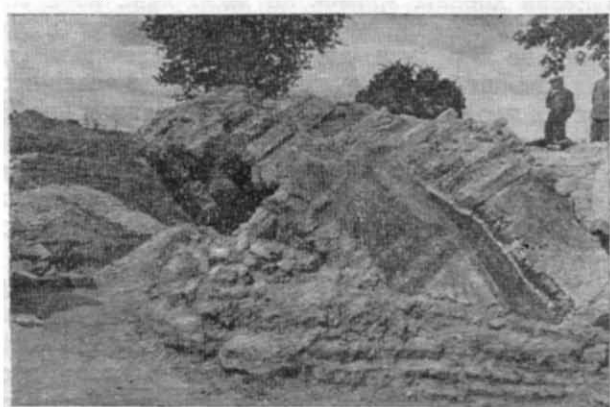
Рис. 29. Руїни шестистовпного храму XII ст. Блок кладки із залишками фрескового розпису.

Внутрішня поверхня стін храму вкрита фресковим розписом, численні фрагменти якого збереглися *in situ*. У великій кількості фрагменти штукатурки з фресковим розписом знайдені в завалі будівлі. На крупному блоці кладки, яка лежала в середній частині храму, збереглася нижня половина людської постаті (рис. 29).
